## АКТ ОБСЛЕДОВАНИЯ объекта социальной инфраструктуры к ПАСПОРТУ ДОСТУПНОСТИ ОСИ №

Самарская область, Похвистневский район, с.Исаково

- 1.1 Наименование (вид) объекта Исаковский филиал ГБОУ СОШ с.Кротково
- 1.2 Адрес объекта 446493, Самарская область, Похвистневский район, с.Исаково, ул. Хлеборобов, 27

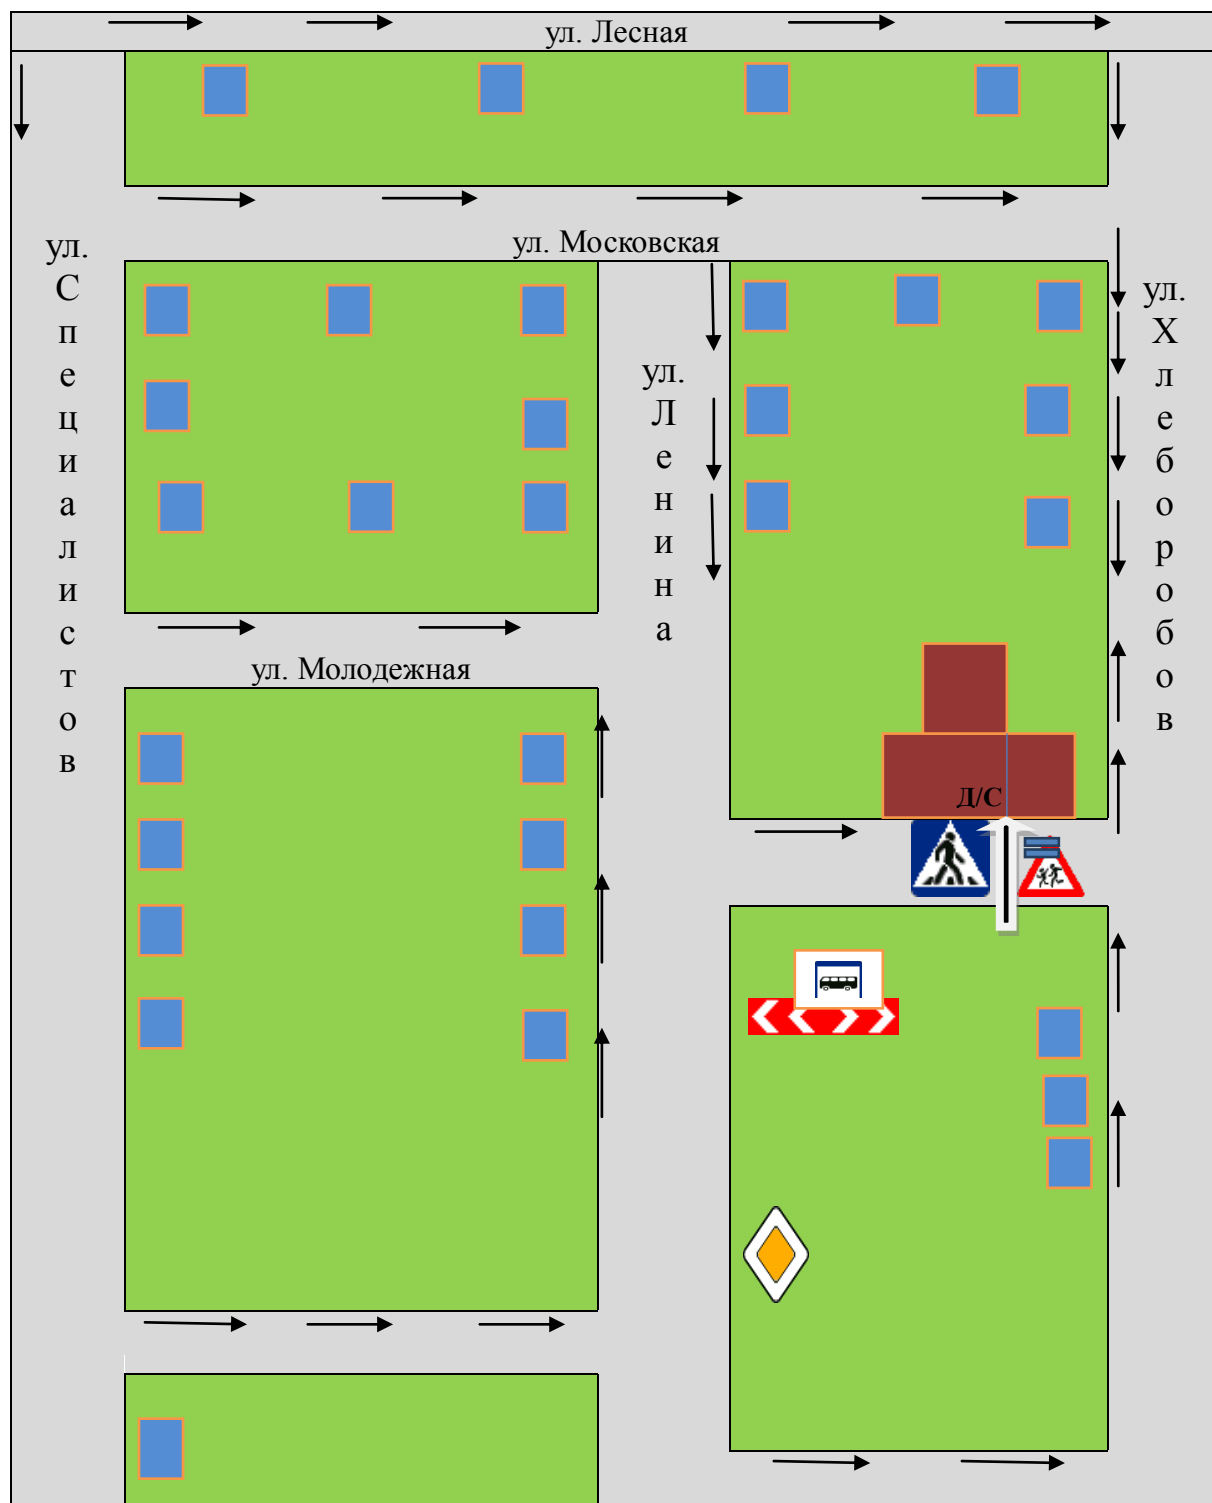
**Фото №1**

| N<br>п/п | Наименование<br>функционально-<br>планировочного<br>элемента | Наличие элемента | | | Выявленные нарушения<br>и замечания | | Работы по адаптации объектов | |
|---|---|---|---|---|---|---|---|---|
| 1.2 | Путь (пути)<br>движения на<br>территории | есть | - | 1 | -отсутствует навигация на<br>территории объекта;<br>- отсутствует схема<br>размещения объектов на<br>территории;<br>- пути движения от входа<br>на территорию до входа в<br>здание не выделены и не<br>продублированы | <b>К,О,С, Г,У</b> | - восстановить целостность покрытия путей<br>движения;<br>- разместить план размещения объектов на<br>территории;<br>- разместить систему информационной<br>поддержки на протяжении всего пути к ОСИ,<br>доступной для МГН на все время<br>(в течение суток) эксплуатации учреждения в<br>соответствии с <b>ГОСТ Р 51256 и ГОСТ Р</b> | <b>Ремонт<br/>ТСР,<br/>Орг.</b> |

| | | | | | тактильным наземным покрытием;<br>- ширина пешеходного пути <b>6 м.</b> | | <b>52875, СП 59.13330.2016 п. 5.1.3;</b><br>- ширина пешеходного пути с учетом встречного движения инвалидов на креслах-колясках должна быть не менее 2,0 м. | |

**План - схема территории, прилегающей к детскому саду Исаковского  
филиала ГБОУ СОШ с.Кротково**

Состояние доступности территории оценено, как временно недоступное для инвалидов категории (К,О,С,Г,У) и МГН, что не обеспечивает полноценного нахождения их на объекте. Для обеспечения условной доступности необходимо создать систему информационной поддержки МГН на всех путях движения, восстановить целостность покрытия путей движения, оградить и выделить препятствия на путях движения, обустроить парковочные места для автомобилей инвалидов. Предусмотреть условия беспрепятственного, безопасного и удобного передвижения инвалидам и МГН по участку к доступному входу в здание с учётом требований **СП 42.13330. Установить скамейки для мест отдыха и предусмотреть увеличение числа уличных фонарей в соответствии с требованиями п.п.4.3.2.-4.3.3. СП59.13330.2016.**

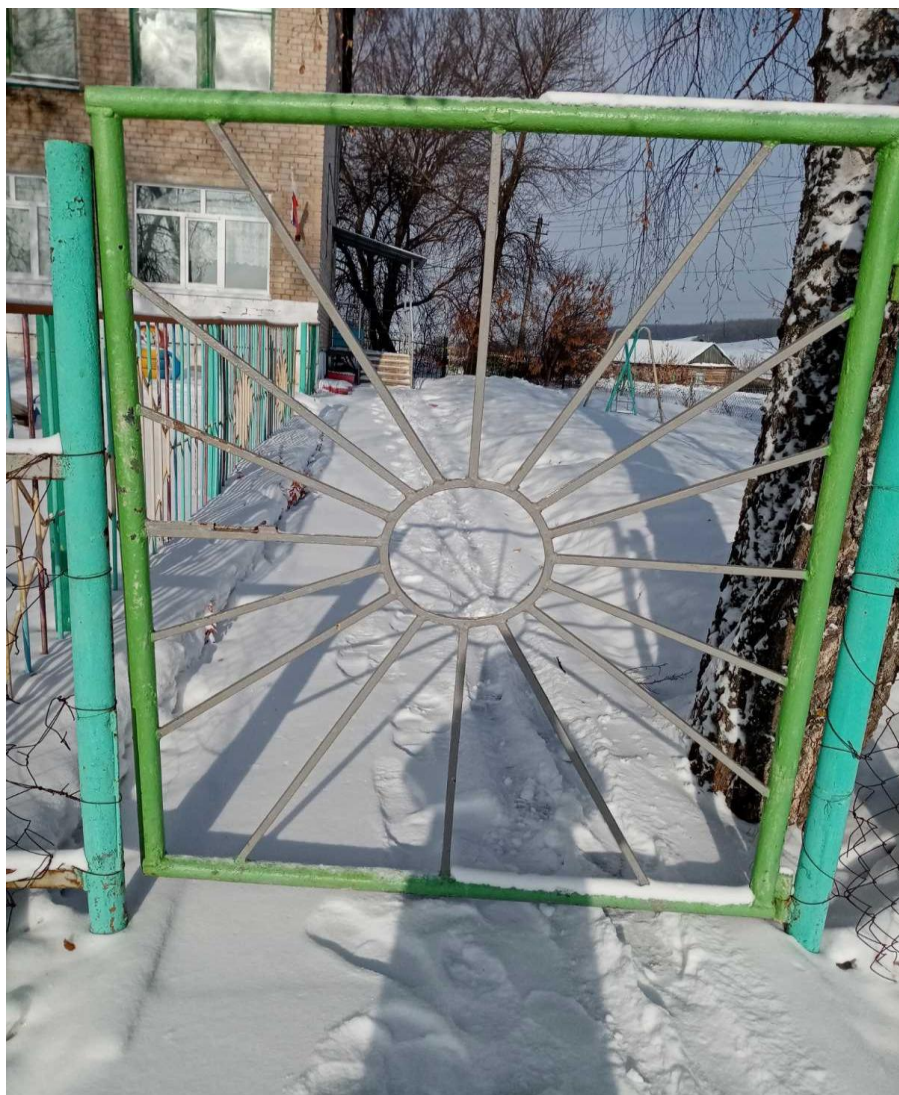
**Фото №2 Вход на территорию детского сада**

| N<br>п/п | Наименование<br>функционально-<br>планировочного<br>элемента | Наличие элемента | | | Выявленные нарушения<br>и замечания | | Работы по адаптации объектов | |
|---|---|---|---|---|---|---|---|---|
| 1.1 | Вход (входы) на<br>территорию | есть | - | 2 | <b>Вход №1 (центральный<br/>вход, ворота)</b><br>- отсутствует информация<br>об объекте;<br>- вход по ступенькам;<br>- отсутствует мнемосхема; | <b>К,О,С, Г,У</b> | - оборудовать доступными для МГН, в том<br>числе инвалидов-колясочников, элементами<br>информации об объекте <b>СП 59.13330.2016 п.<br/>5.1.1;</b><br>- разместить информационную мнемосхему с<br>правой стороны по ходу движения на<br>удалении от 2 до 4 м. от входа <b>СП<br/>59.13330.2016 п. 8.1.6;</b><br>- разместить навигацию к доступному входу. | <b>Ремонт<br/>ТСР,<br/>Орг.</b> |

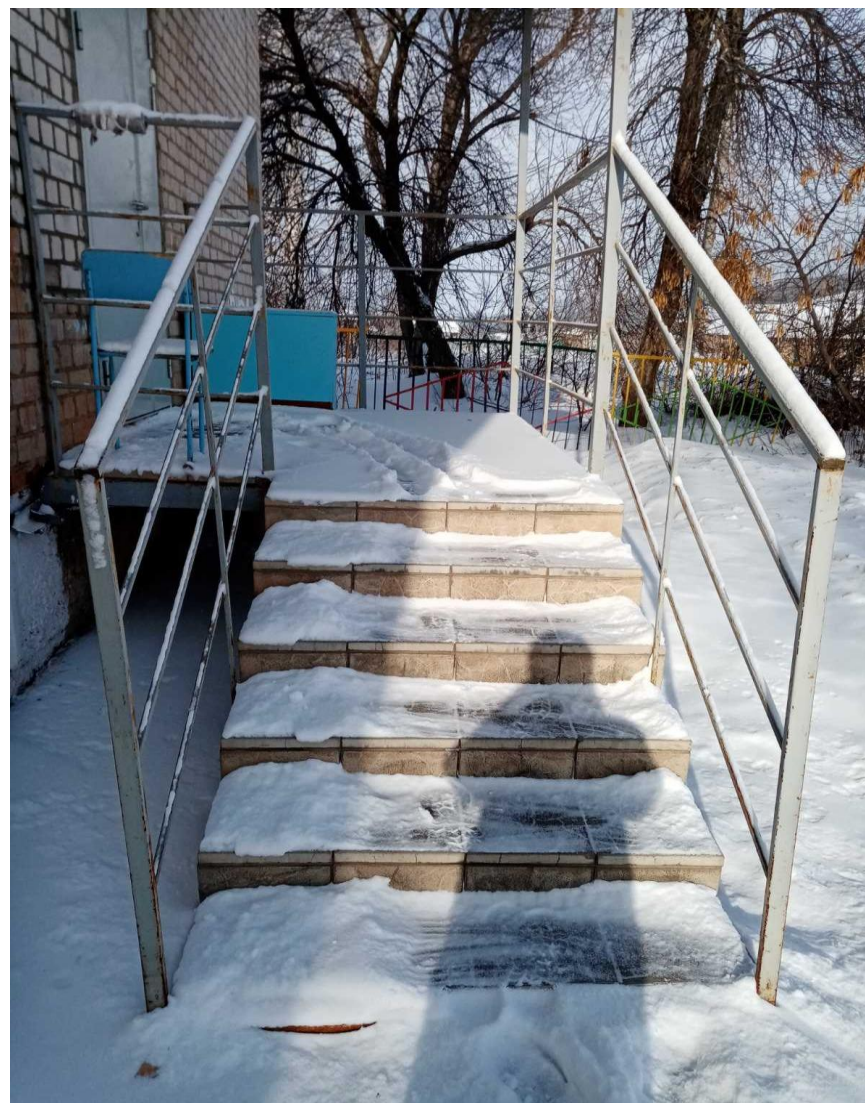
**Фото №3 Лестница наружная (вход в здание)**

| N<br>п/п | Наименование<br>функционально-<br>планировочного<br>элемента | Наличие элемента | | | Выявленные нарушения и замечания | | Работы по адаптации объектов | |
|---|---|---|---|---|---|---|---|---|
| 2.1 | Лестница<br>(наружная) | есть | - | 3 | <b>Вход №1</b><br><b>Дошкольная группа</b><br>- ширина марша лестницы <u>120</u><br>см.;<br>- высота ступеней <u>14</u> см.;<br>- отсутствует антискользящее<br>покрытие;<br>- отсутствуют тактильные<br>предупреждающие перед<br>лестничным маршем;<br>- краевые ступени марша<br>лестницы не выделены;<br>- отсутствует кнопка вызова<br>персонала. | <b>О, С</b> | - ширина лестничных маршей внешних<br>лестниц на участках проектируемых зданий и<br>сооружений должна быть не менее 1,35 м. <b>СП</b><br><b>59.13330.2016 п. 5.1.12;</b><br>- ширина проступей следует принимать от<br>0,35 до 0,4 м (иликратно этим значениям),<br>высоту подступенки - от 0,12 до 0,15 м. Все<br>ступени лестниц в пределах одного марша<br>должны быть одинаковыми по форме<br><b>СП 59.13330.2016 п. 5.1.12;</b><br>- на проступях краевых ступеней лестничных<br>маршей должны быть нанесены одна или<br>несколько полос, контрастных с поверхностью<br>ступени, (например, желтого цвета), имеющие<br>общую ширину в пределах 0,08-0,1 м.<br>Расстояние между контрастной полосой и<br>краем проступи - от 0,03 до 0,04 м. <b>СП</b><br><b>59.13330.2016 п. 5.1.12;</b><br>- установить тактильные предупреждающие | <b>Ремонт<br/>ТСР,<br/>Орг.</b> |

| 2.3 | Входная площадка (перед дверью) | есть | - | 3 | <p><b>Вход №1 Дошкольная группа</b></p> <ul style="list-style-type: none"> <li>- размер площадки <u>2*2,8</u>м.;</li> <li>- много ступенек;</li> <li>- отсутствует антискользящее покрытие;</li> <li>- отсутствует тактильная предупреждающая полоса перед дверью;</li> <li>- присутствует препятствие (грязезащитное покрытие).</li> </ul> | К, О, С, Г, У | <ul style="list-style-type: none"> <li>- входная площадка при входах, доступных МГН, должна иметь навес <b>СП 59.13330.2016 п. 6.1.4</b>;</li> <li>- поверхности покрытий входных площадок и тамбуров должны быть твердыми, не допускать скольжения при намокании и иметь поперечный уклон в пределах 1% - 2%. <b>СП 59.13330.2016 п. 6.1.4</b>;</li> <li>- размеры входной площадки с пандусом - не менее 2,2*2,2 м. <b>СП 59.13330.2016 п. 6.1.4</b>;</li> <li>- разместить информацию об ОСИ со стороны дверной ручки на высоте 1,4 – 1,75 м. с дублированием рельефными знаками и размерами знаков, соответствующими расстоянию рассмотрения;</li> <li>- разместить тактильные предупреждающие</li> </ul> | Ремонт, ТСР, Орг. |

| | | | | | | | <p>полосы перед открытой лестницей согласно <b>ГОСТ Р 52875-2007</b>;</p> <ul style="list-style-type: none"> <li>- разместить информацию об оказании ситуационной помощи в начале лестничного марша;</li> <li>- установить переговорное устройство на высоте 0,8 м. от уровня пола, разместив рядом табличку контрастного цвета размерами 50 х 270 мм. с названием «Вызов помощи», с дублированием информации шрифтом Брайля (высота точек 0,7 мм., диаметр 1,5 мм.);</li> <li>- организовать преодоление барьеров посредством оказания ситуационной помощи;</li> <li>- закрепить ответственного сотрудника за встречу и сопровождение МГН на объекте.</li> </ul> | |

| | | | | | | перед входной дверью;<br>- закрепить грязезащитное покрытие;<br>- предусмотреть освещение всех участков зоны, независимое от уличного освещения. | |

Состояние доступности входа № 1 оценено, как временно недоступное для инвалидов категории (К, О, С, Г, У) и МГН, что не обеспечивает их полноценного нахождения на объекте. Для обеспечения условной доступности, необходимо установить кнопку вызова персонала, при входе в здание.

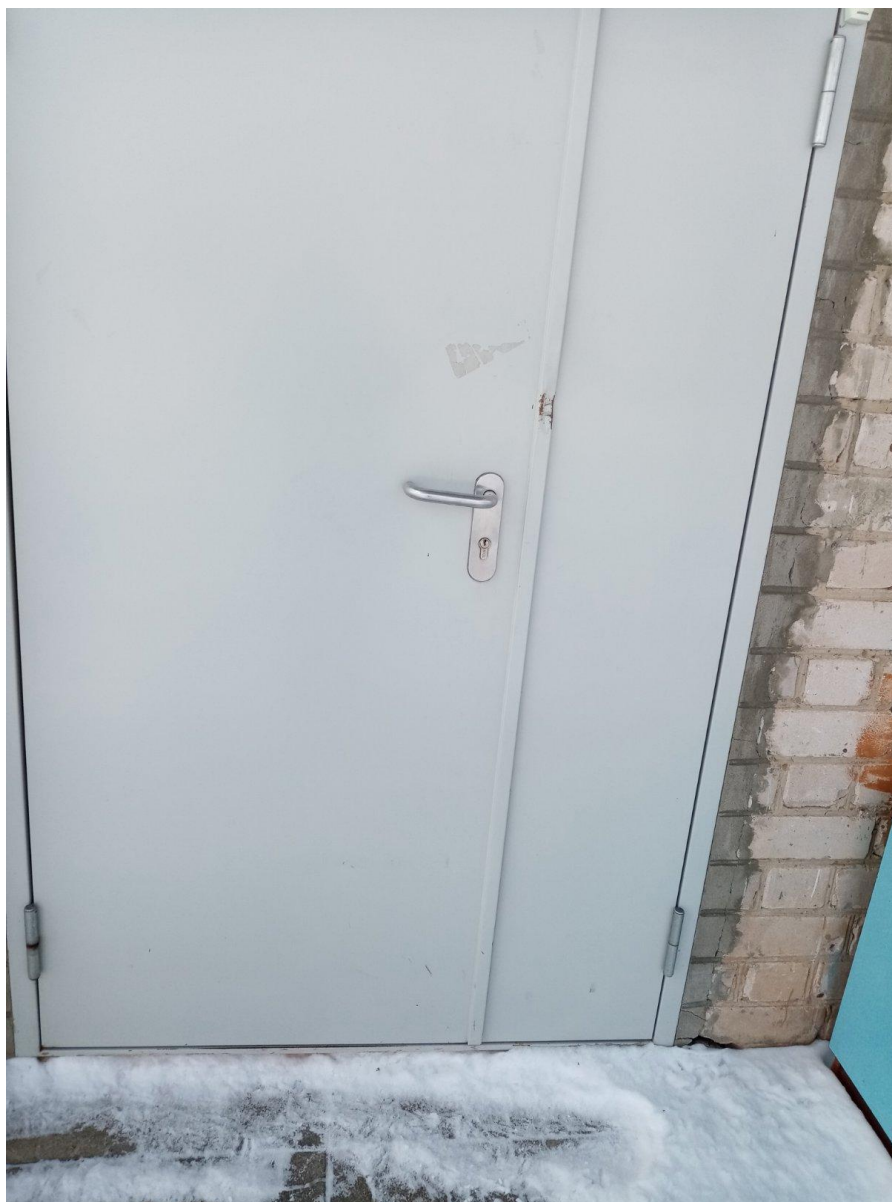
**Фото №4 Входная площадка, дверь**

| 2.4 | Дверь (входная) | есть | - | 4 | <b>Вход №1 Дошкольная группа</b><br>- ширина двери 1,2 м.<br>- высота порога 6 см.;<br>- доводчик не отрегулирован;<br>- дверные наличники (края дверного полотна) не выделены контрастным цветом;<br>- установлена ненормативная ручка. | <b>К, О, С</b><br>- ширина входных дверных проемов принимается по месту от 0,9 до 1,2 м. <b>СП 59.13330.2016 п. 6.1.5;</b><br>- входные двери должны быть хорошо опознаваемы и иметь символ, указывающий на их доступность <b>СП 59.13330.2016 п. 6.1.7;</b><br>- отрегулировать доводчик, обеспечив открывание двери без усилий (19,5 Нм), обеспечивающее задержку автоматического закрывания дверей, продолжительностью не менее 5 секунд <b>СП 59.13330.2012 п. 5.1.6, согласно п.41 Постановления Правительства РФ от 26.12.2014 года №1521 (с изменениями на 07.12.2016 г.);</b><br>- нанести контрастный цвет по периметру двери;<br>- нанести контрастную маркировку на двери, на прозрачных полотнах дверей и ограждениях (перегородках) следует предусматривать яркую контрастную маркировку в форме прямоугольника высотой не менее 0,1 м и шириной не менее 0,2 м или в форме круга диаметром от 0,1 до 0,2 м. Расположение контрастной маркировки предусматривается на двух уровнях: 0,9-1,0 м и 1,3- 1,4 м) <b>СП 59.13330.2016 п. 6.1.6;</b><br>- следует применять дверные ручки, запоры, задвижки и другие приборы открывания и закрывания дверей, которые должны иметь форму, позволяющую инвалиду управлять ими одной рукой и не требующую применения | <b>Ремонт,<br/>ТСР,<br/>Орг.</b> |

| | | | | | | | слишком больших усилий или значительных поворотов руки в запястье.<br>Ориентироваться на применение легко управляемых механизмов, а также С- и П-образных ручек <b>СП 59.13330.2016 п. 6.4.3;</b><br>- занизить порог до нормативного значения 0,014 м. <b>СП 59.13330.2016 п. 6.1.5.</b> | |

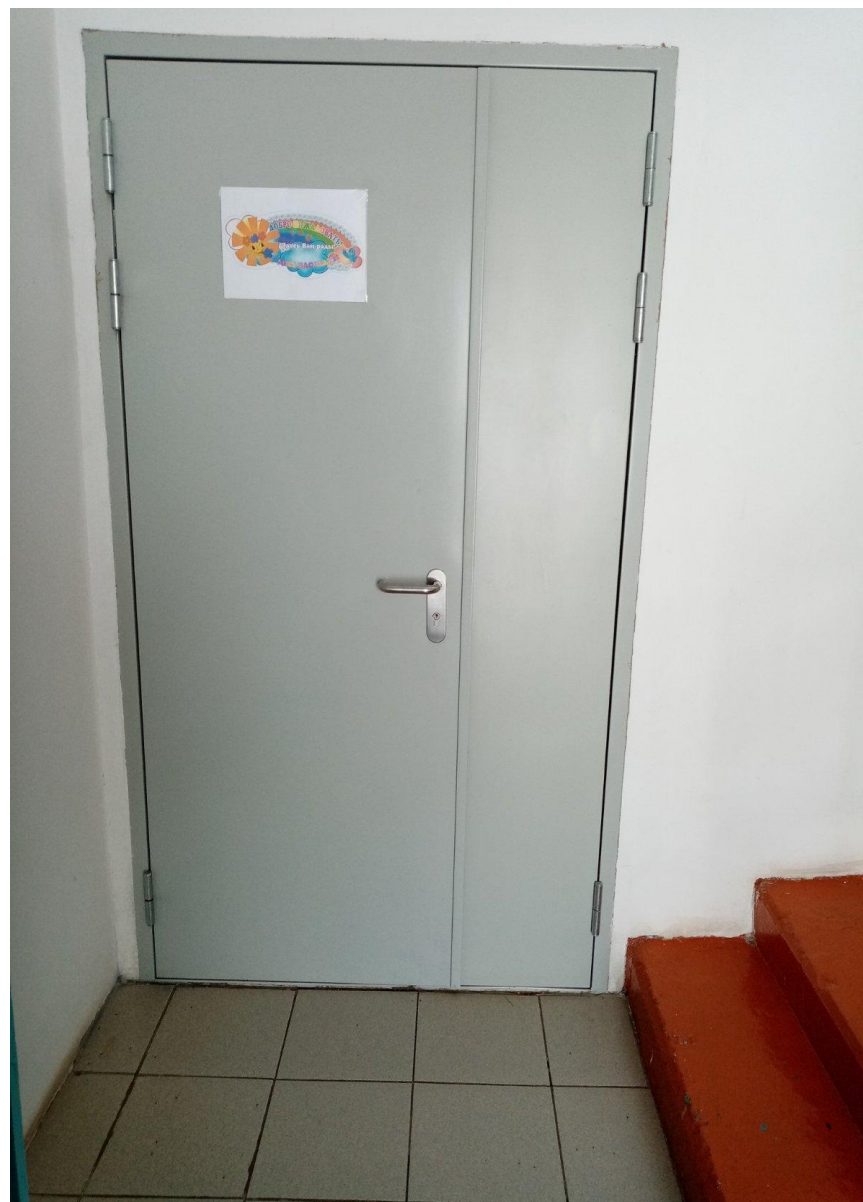
**Фото №5 Тамбур**

| 2.5 | Тамбур | есть | - | 5 | <b>Тамбур Дошкольная группа</b><br>глубина 3,5 м., размер 2,3*03,4 м.;<br>- пол выложен плиткой (пол скользкий при намокании);<br>- отсутствует тактильная предупреждающая информация перед дверным проёмом. | <b>К, О, С, Г, У</b> | - глубина тамбуров при прямом движении и одностороннем открывании дверей должна быть не менее 2,45 м. при ширине не менее 1,60 м. <b>СП 59. 13330.2016 п. 6.1.8;</b><br>- глубина тамбуров при последовательном расположении навесных дверей должна обеспечивать минимальное свободное пространство не менее 1,4 м. плюс ширина двери, открывающаяся внутрь междверного пространства <b>СП 59. 13330. 2016 п. 6.1.8;</b><br>- поверхности покрытий тамбуров должны быть твердыми, не допускать скольжения при намокании <b>СП 59.13330.2016 п. 6.1.4.</b> | <b>Ремонт, ТСР, Орг.</b> |

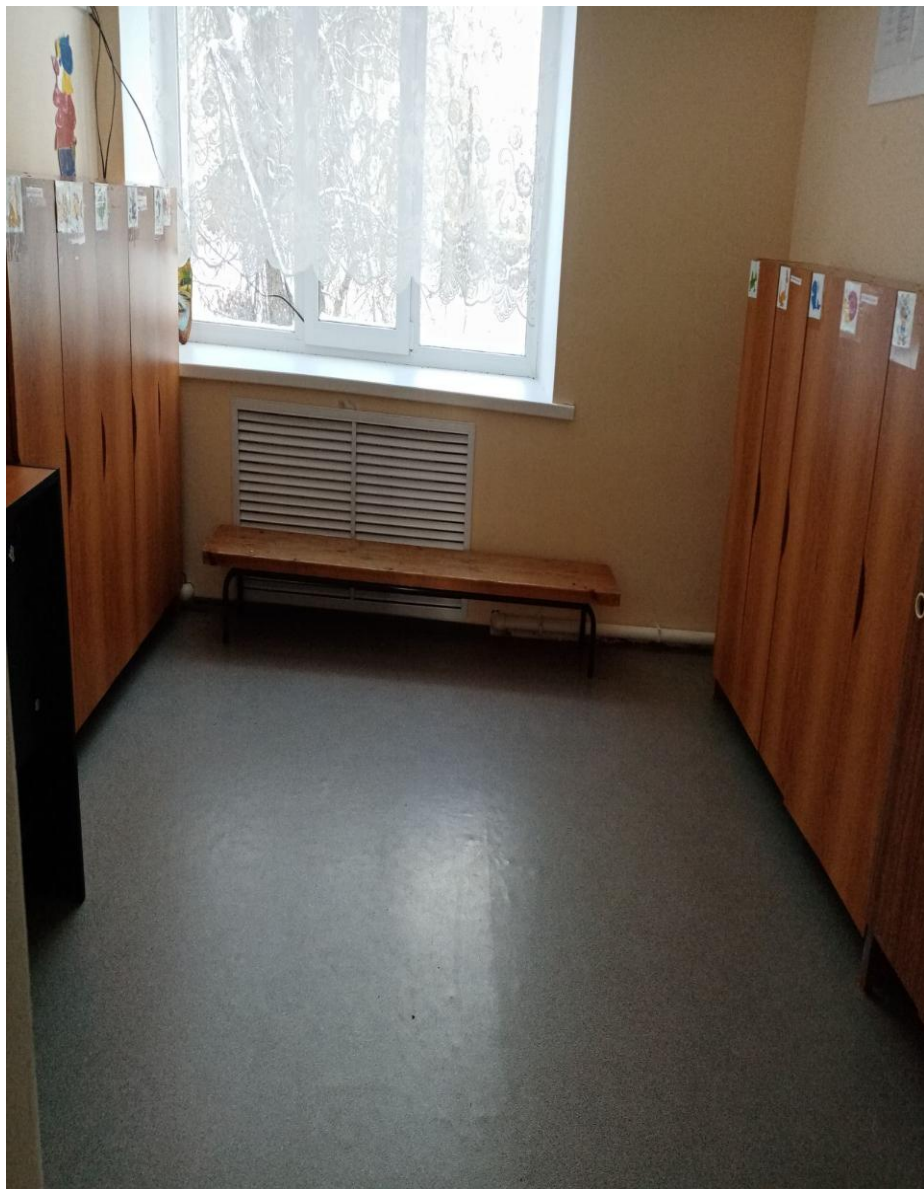
**Фото №6 Коридор, зона ожидания**

| N<br>п/п | Наименование функционально-планировочного элемента | Наличие элемента | | | Выявленные нарушения и замечания | | Работы по адаптации объектов | |
|---|---|---|---|---|---|---|---|---|
| 3.1 | Коридор (вестибюль, зона ожидания) | есть | - | 6 | - отсутствует цифровое обозначение этажа;<br>- ширина пути движения 2,3м.;<br>высота пути движения 3 м.;<br>отсутствует выделенное место для собаки-поводыря;<br>- открытый марш лестницы не огражден;<br>- отсутствует комплексная информация о пути и направлении движения со схемой расположения | <b>К,О,С, Г,У</b> | - разместить на путях движения комплексную информацию (в т.ч. цветовые и тактильные направляющие) со схемой расположения и функциональным назначением помещений. Участки пола на путях движения на расстоянии 0,6 м перед дверными проемами и входами на лестницы, а также перед поворотом коммуникационных путей должны иметь тактильные предупреждающие указатели и/или контрастно окрашенную поверхность в соответствии с <a href="#">ГОСТ Р 12.4.026</a> Рекомендуется предусматривать световые маячки. Зоны "возможной опасности" с учетом проекции движения дверного полотна должны быть обозначены контрастной цвету окружающего | <b>Ремонт ТСП, Орг.</b> |

| | | | | <p>и функциональным назначением помещений;</p> <ul style="list-style-type: none"> <li>- отсутствует мнемосхема;</li> <li>- отсутствуют горизонтальные поручни вдоль стен;</li> <li>- места отдыха и ожидания для МГН не выделены;</li> <li>- по ходу движения присутствуют элементы выступающие за плоскость стен более нормативных требований.</li> </ul> <p>-не организовано донесение информации в доступной форме людям с нарушениями восприятия, с нарушением слуха и с нарушением зрения.</p> | <p>пространства краской для разметки;</p> <ul style="list-style-type: none"> <li>- разместить информационную мнемосхему с правой стороны по ходу движения на удалении от 2 до 4 м. от входа <b>СП 59.13330.2016 п. 8.1.6;</b></li> <li>- ширина пути движения (в коридорах, галереях и т.п.) должна быть не менее 1,5 м <b>СП 59.13330.2016 п. 6.2.1;</b></li> <li>- при движении по коридору инвалиду на кресле-коляске следует обеспечить минимальное пространство для разворота на 90°. 1,2*1,2 м., для разворота на 180° 1,4*1,4 м. <b>СП 59.13330.2016 п. 6.2.1;</b></li> <li>- в тупиковых коридорах необходимо обеспечить возможность разворота кресла-коляски на 180° <b>СП 59.13330.2016 п. 6.2.1;</b></li> <li>- высота проходов по всей их длине и ширине должна составлять в свету не менее 2,1 м. <b>СП 59.13330.2016 п. 6.2.1;</b></li> <li>- разработать маршрут во все места общего пользования для МГН, или выделить зону общего пользования, максимально приближенную к входу доступному для МГН;</li> <li>- установить поручни вдоль стен на путях движения МГН;</li> <li>- обеспечить на объект доступ собаки поводья с соответствующими документами согласно <b>ФЗ "О социальной защите инвалидов в РФ" № 181 ст.15 п.7;</b></li> <li>- конструктивные элементы и устройства внутри зданий, а также декоративные элементы, размещаемые в габаритах путей движения на стенах и других вертикальных поверхностях, должны иметь закругленные края и не выступать более чем на 0,1 м на высоте от 0,7 до 2,1 м от уровня пола. Если элементы выступают за</li> </ul> | |

| | | | | | | | плоскость стен более чем на 0,1 м, то пространство под ними должно быть выделено бортиком высотой не менее 0,05 м. При размещении устройств, указателей на отдельно стоящей опоре они не должны выступать более чем на 0,3 м. <b>СП 59.13330.2016 п. 6.2.6.</b> | |

**Комментарий к заключению:** Состояние доступности путей движения внутри здания, оценено, как временно недоступно для инвалидов и МГН, что не обеспечивает их полноценного нахождения на объекте. Для обеспечения условной доступности предусмотреть комплексное размещение и донесение информации в доступной форме (на доступном, понятном языке) людям с нарушением восприятия, с нарушением зрения и с нарушением слуха, и обустроить пути эвакуации для инвалидов и МГН.

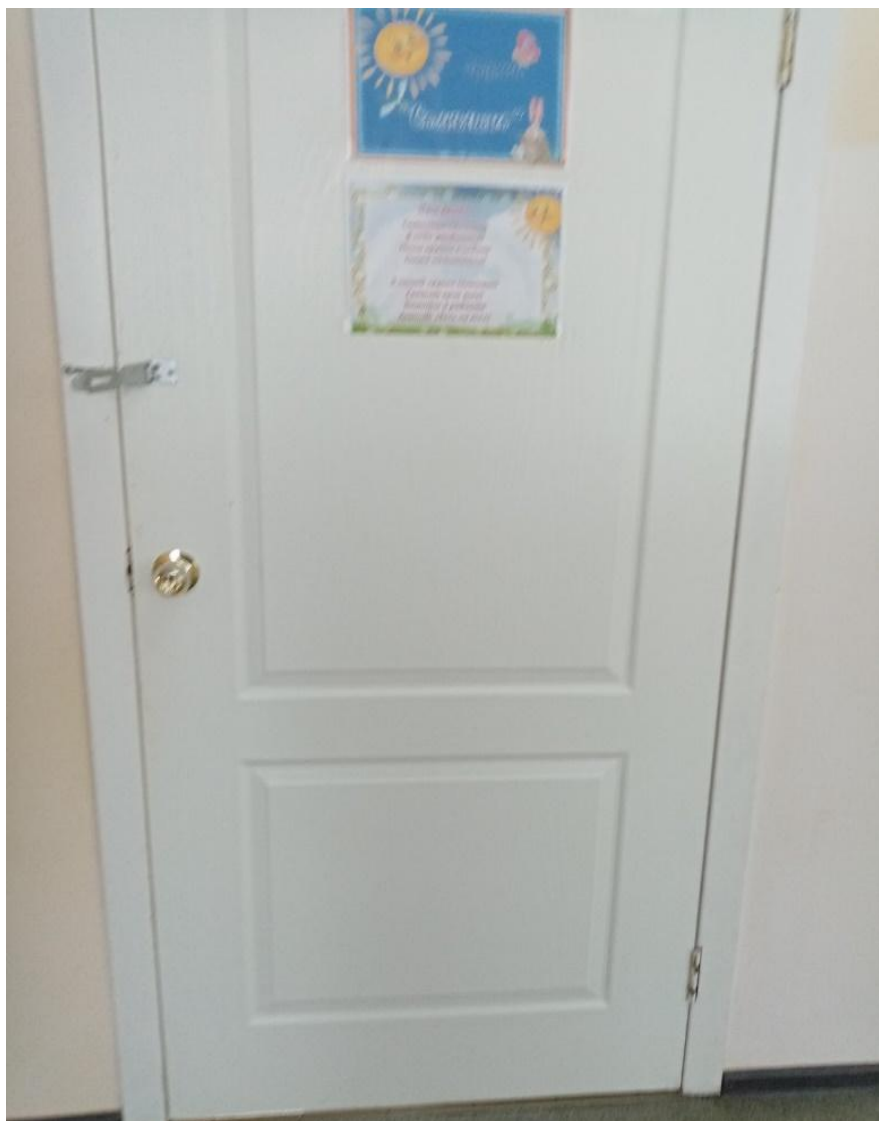
**Фото №8 Вход в группу**

| 3.5 | Дверь | есть | | 4,8, 10 | <b>Дошкольная группа</b><br>- ширина дверей варьируется от 0,6 м. до 1,2 м;<br>- высота порогов составляет от 1 до 4 см;<br>- обозначение на двери отсутствует или расположено не по нормативу;<br>- отсутствуют информационные рельефные таблички;<br>- не выделены контрастным цветом дверные проемы;<br>- отсутствует контрастная маркировка на | <b>К,О,С, Г,У</b> | - расширить ненормативные дверные проемы до нормативного значения 0,9 м. <b>СП 59.13330.2016 п. 6.2.4;</b><br>- занизить пороги до нормативного значения 0,014 м. <b>СП 59.13330.2016 п. 6.2.4;</b><br>- установить информирующие тактильные таблички для людей с нарушением зрения с использованием рельефных знаков и символов, а также рельефно-точечного шрифта Брайля они должны размещаться рядом с дверью со стороны дверной ручки на высоте от 1,2 до 1,6 м:<br>- перед входами во внутренние помещения, в которых оказываются услуги, с указанием номера и назначения помещения <b>СП 59.13330.2016 п. 6.5.9;</b><br>- выделить контрастным цветом дверные проемы;<br>- отрегулировать доводчик, обеспечив открывание двери без усилий; | <b>Ремонт ТСР, Орг.</b> |

| | | | | | <p>прозрачных полотнах дверей;</p> <ul style="list-style-type: none"> <li>- доводчик не отрегулирован;</li> <li>- установлены ненормативные ручки.</li> </ul> | | <ul style="list-style-type: none"> <li>- нанести контрастный цвет по периметру двери</li> <li>- нанести контрастную маркировку на двери, на прозрачных полотнах дверей и ограждениях (перегородках) предусматривать яркую контрастную маркировку в форме прямоугольника высотой не менее 0,1 м и шириной не менее 0,2 м или в форме круга диаметром от 0,1 до 0,2 м. Расположение контрастной маркировки предусматривается на двух уровнях: 0,9- 1,0 м и 1,3-1,4 м)</li> </ul> <p><b>СП 59.13330.2016 п. 6.1.6;</b></p> <ul style="list-style-type: none"> <li>- двери на путях эвакуации должны иметь контрастную окраску;</li> <li>- следует применять дверные ручки, запоры, задвижки и другие приборы открывания и закрывания дверей, которые должны иметь форму, позволяющую инвалиду управлять ими одной рукой и не требующую применения слишком больших усилий или значительных поворотов руки в запястье.</li> </ul> | |

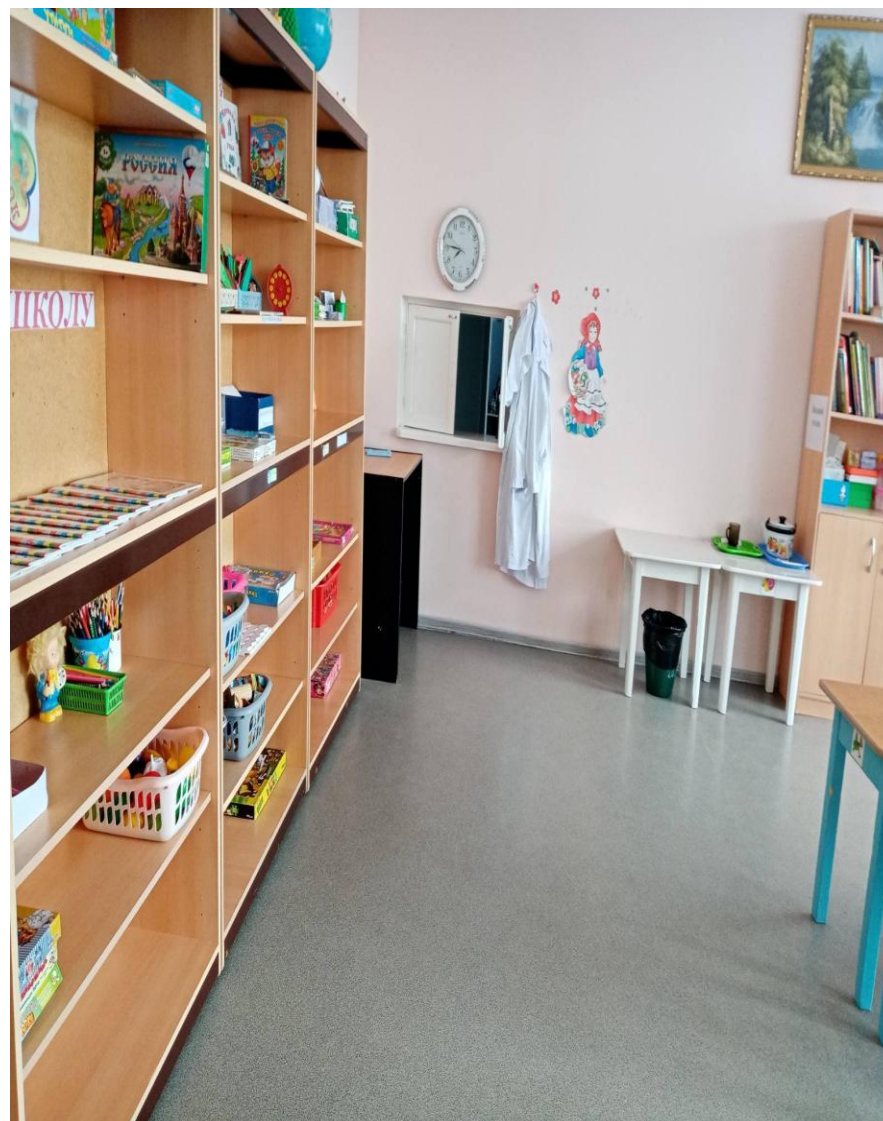
**Фото №9 Столовая, игровая**

| N<br>п/п | Наименование<br>функционально-<br>планировочного<br>элемента | Наличие элемента | | | Выявленные нарушения<br>и замечания | | Работы по адаптации объектов | |
|---|---|---|---|---|---|---|---|---|
| 4.1 | Кабинетная форма обслуживания | есть | - | 9 | В группе отсутствует аппарат усиления звука.<br>Доска на недопустимой высоте. | <b>Г, К, О.</b> | При необходимости установить аппарат усиления звука.<br>При необходимости установить доску на высоту, согласно нормативам. | <b>Ремонт<br/>ТСР,<br/>Орг.</b> |
| 4.3 | Прилавочная форма обслуживания | есть | - | 9 | Отсутствует аппарат усиления звука. | Г | При необходимости установить аппарат усиления звука. <b>(СП 59.13330.2016)</b> | <b>Ремонт<br/>ТСР,<br/>Орг.</b> |

| Наименование структурно-функциональной зоны | Состояние доступности <u>&lt;*&gt;</u> (к <a href="#">пункту 3.4</a> Акта обследования ОСИ) | Приложение | | Рекомендации по адаптации (вид работы) <u>&lt;***&gt;</u> к <a href="#">пункту 4.1</a> Акта обследования ОСИ |
|---|---|---|---|---|
| Зоны целевого назначения здания | ДЧ-И (О, К) | - | 9 | Ремонт, Индивидуальное решение с ТСР, Организационные мероприятия |

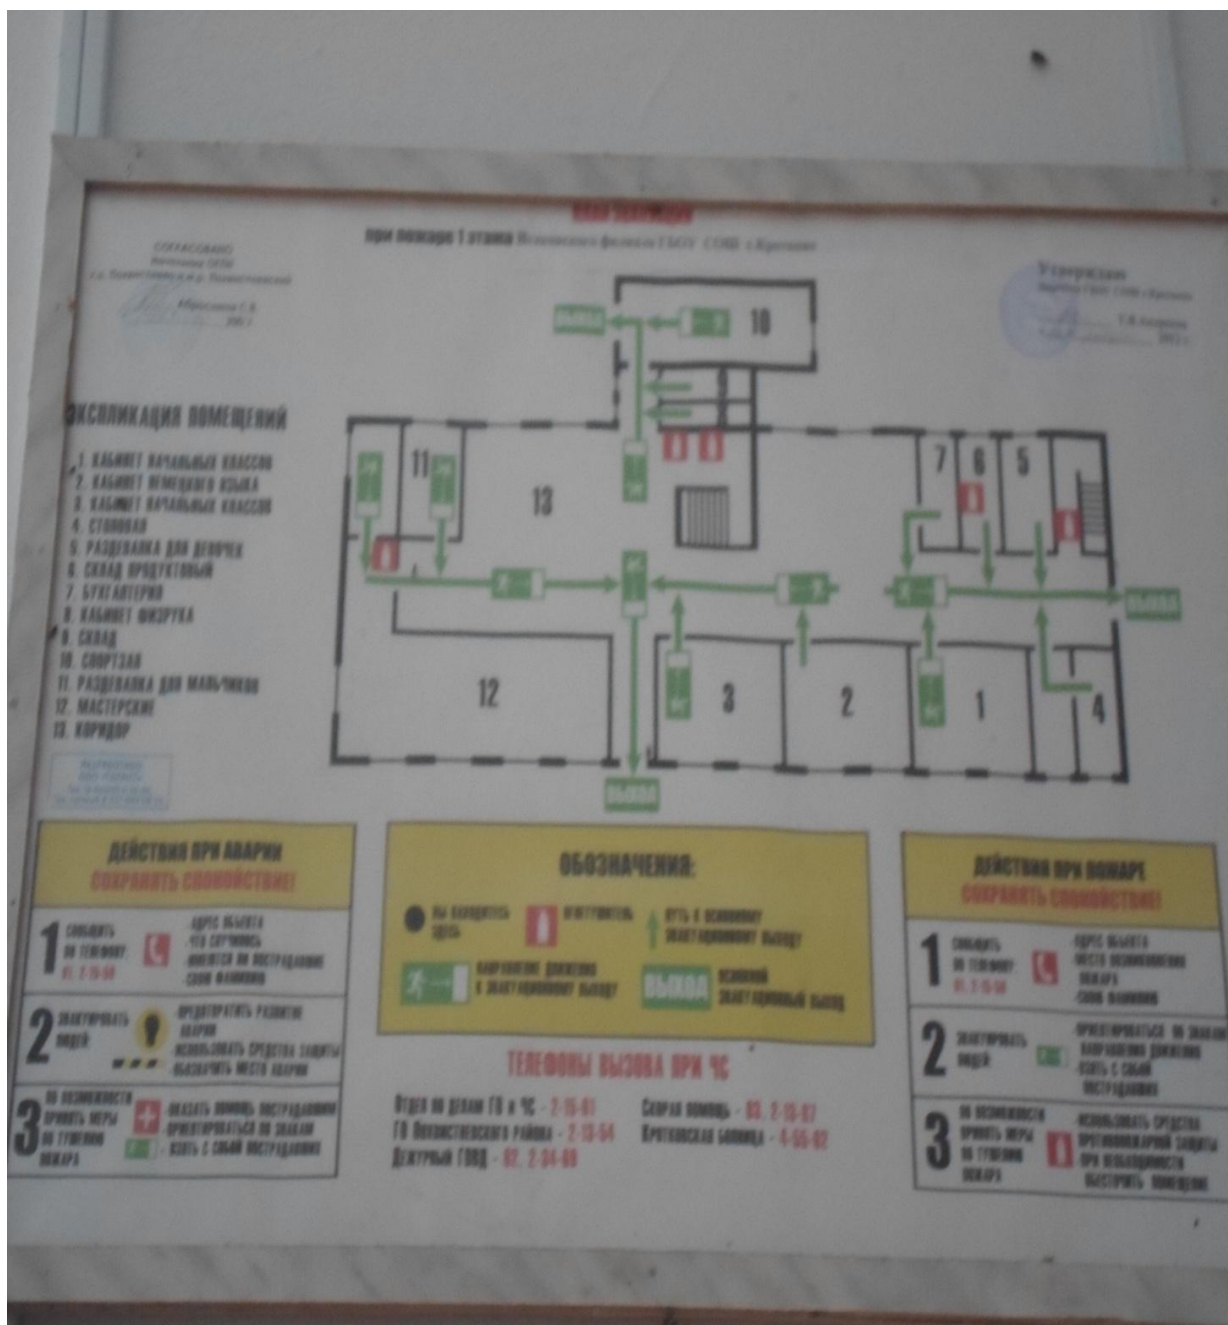
Фото №14

| 3.6 | Пути эвакуации (в т.ч. зоны безопасности) | есть | - | 14 | <p><b>Дошкольная группа</b></p> <ul style="list-style-type: none"> <li>- не обозначены пути эвакуации для МГН;</li> <li>- отсутствует зона безопасности.</li> </ul> | <b>К,О,С, Г,У</b> | <ul style="list-style-type: none"> <li>- обустроить пути эвакуации для МНГ;</li> <li>- изготовить и разместить на стене рядом с входом в доступном месте на контрастном от стены фоне, мнемосхему с информацией о расположении помещений на объекте, с указанием доступных для инвалидов маршрутов и путей эвакуации, с дублированием информации шрифтом Брайля. Она должна размещаться с правой стороны по ходу движения на удалении от 2 до 4 м от входа <b>СП 59.13330.2016 п. 8.1.6;</b></li> <li>- Разместить на стенах путей эвакуации тактильные знаки контрастного цвета указывающие направление к эвакуационному выходу в соответствии с ГОСТ Р 12.4.026</li> </ul> | <b>Ремонт ТСР, Орг.</b> |

План эвакуации из здания Исаковского филиала ГБОУ СОШ с.Кротково

| | | | | | | Подключить к существующей визуальной системе оповещения о пожаре (световые сигнализаторы «ВЫХОД») дублирующую световую сигнализацию (сигнальные лампы). | |
